## AVALIAÇÃO TECNOLÓGICA NA EXECUÇÃO DO PAVIMENTO DO CORREDOR EXCLUSIVO DE ÔNIBUS DA AVENIDA BARÃO DE GURGUÉIA EM TERESINA-PI

Esta pesquisa tem por objetivo avaliar a funcionalidade do pavimento do Corredor Exclusivo da Avenida Barão de Gurguéia. Para isso analisou-se as deformações encontradas no pavimento, as causas, consequências geradas e foi proposto soluções viáveis para recuperação do pavimento com base nos dimensionamentos e ensaios realizados *in locu*. O método empregado foi o de pesquisa quantitativa, descritiva e experimental. Realizou-se uma vistoria visual junto à registros fotográficos, foi coletado 02 amostras em 02 trechos determinados (Ponto 01 - Estação 03 e Ponto 02—em frente ao Residencial Dom Avelar Brandão Vilela). Para a caracterização do solo foram realizados os ensaios de Granulometria, Densidade de campo, Limite de Liquidez, Limite de Plasticidade, Compactação e CBR. Na verificação da altura do pavimento em paralelepípedo foi observado que não há suporte suficiente para resistir os esforços atuantes, pois obteve-se o valor de  $ISC=11\%$ , sendo que o mínimo da norma é  $ISC\geq 15\%$ . O pavimento como um todo apresentou um  $CBR=22\%$  e  $29\%$ , no p

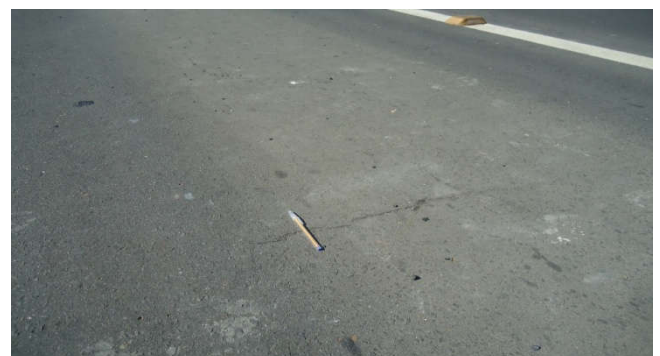
**Figura 8. Trincas transversais a via**

**Trincas Transversais:** As trincas encontradas na referida Avenida, conforme Figuras 8, encontram-se em estado mediano de deterioração, em decorrência do período relativamente curto (da data de inauguração do corredor exclusivo para a data que foi realizada a coleta, constam 10 meses) do uso do pavimento para esse fim.

Normalmente são originadas pela contração da capa asfáltica causada devido a baixas temperaturas ou ao endurecimento do asfalto e pela propagação de trincas nas camadas inferiores à do revestimento da estrada. Podem causar um defeito funcional (grandes trincamentos) e estrutural (enfraquecem o revestimento do pavimento).

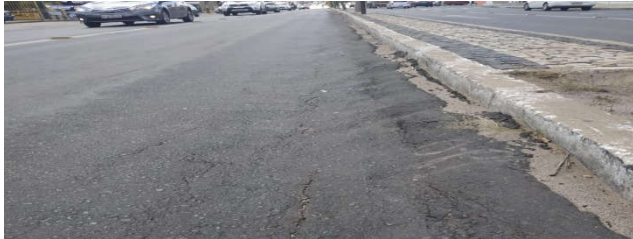
**Figura 9. Trincas longitudinais a via**

**Trincas Longitudinais:** Suas principais causas são a má execução da junta longitudinal de separação entre as duas faixas de tráfego, recalque diferencial, contração de capa asfáltica devido a baixas temperaturas ou ao endurecimento do asfalto, propagação de trincas nas camadas inferiores à do revestimento da estrada, conforme a Figura 9.

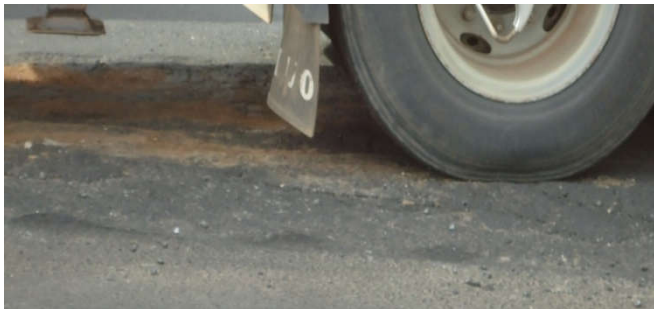
**Figura 10. Afundamento do pavimento devido as cargas pneumáticas**

**Afundamentos Plástico:** Deformação permanente caracterizada por depressão da superfície do pavimento acompanhado de solevamento (compensação volumétrica lateral), conforme as Figuras 10 e 11. As principais causas é a fluência plástica de uma ou mais camadas do pavimento ou do subleito, falha na dosagem de mistura asfáltica, excesso de ligante asfáltico e falha na seleção de tipo de revestimento asfáltico para a carga solicitante.

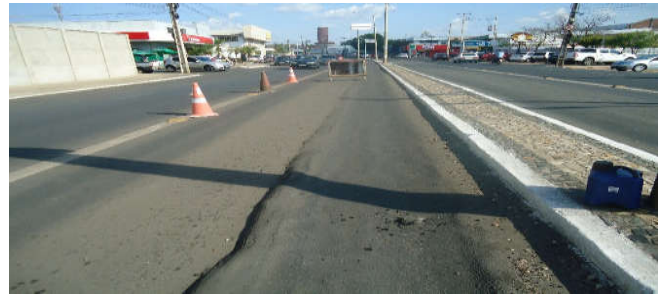
**Figura 12 -Escorregamento da massa asfáltica**

**Escorregamento de Massa:** Deslocamento do revestimento em relação à camada subjacente do pavimento com aparecimento de fendas em meia-lua, uma das principais causas é baixa resistência da massa asfáltica ou a falta de aderência entre a camada de revestimento e a camada abaixo dela (pintura de ligação), conforme as Figuras 12 e 13.

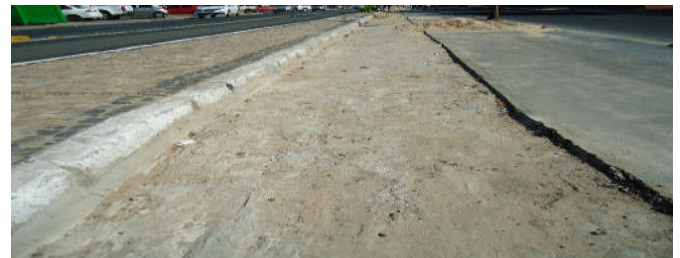
**Figura 14. Capa de recobrimento do paralelepípedo com argamassa de cimento e areia**

**Capa de Recobrimento do Paralelepípedo Composto de Argamassa de Cimento e Areia (Caldeamento):** Possui uma espessura variável de 0,5 cm a 1,0 cm. Essa capa de recobrimento está atuando como elemento isolador ao processo de aderência da capa de rolamento (MBUQ), como mostra a Figura 14. Já que a massa asfáltica adere ao caldeamento, ao invés do paralelepípedo, a superfície dos blocos de paralelepípedo passa a trabalhar estruturalmente livres com função independente conforme a Figura 15.

Foi encontrado na execução da estrutura uma capa de recobrimento do paralelepípedo com variação de 0,5 cm a 1,0 cm, composta de argamassa de cimento e areia, que está tendo uma função de Elemento Isolador da aderência de ligação necessária entre o revestimento asfáltico e a superfície superior dos blocos de paralelepípedo, tornando-os instáveis e provocando deslocamento dos blocos, quando começa a trabalhar sob as cargas verticais advindas da superfície. Camada de paralelepípedo instável em função das dimensões irregulares lado a lado, o que ocasionam espaços vazios entre a superfície superior e inferior de cada bloco. Além de apresentar características de um material arenítico, que se caracteriza pela baixa resistência a abrasão, sendo o recomendado para esse tipo de pavimentação a utilização de pedras com material basáltico ou adiabático, por apresentarem uma maior resistência a abrasão. Por fim, a camada de colchão de areia apresenta-se com espessuras variadas que acompanha a deformação da camada de base existente.

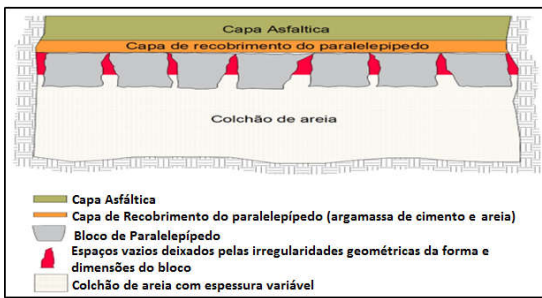
**Figura 16. Representação dos paralelepípedos assentados sobre o colchão de areia**

É importante observar a Figura 16, pois apresenta a forma das peças são assentadas sobre o colchão de areia, e a camada de caldeamento executada a cima, deixando os espaços vazios entre a capa do recobrimento e o colchão de areia.

No entanto, o pavimento deveria trabalhar com o travamento pela massa asfáltica entranhados entre as peças que teria como função o rejunte de cada peça, reduzindo os vazios e movimentação lateral de cada molde, deixados pelas irregularidades geométricas de cada peça.

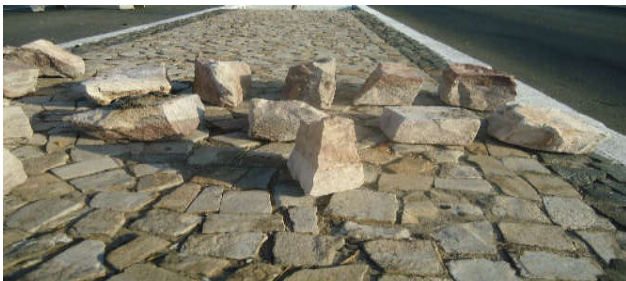
**Figura 17. Blocos de paralelepípedo sem formas definidas, com variações de dimensões**

**Camada De Paralelepípedo (Blocos assentes sobre colchão de areia):** Foi encontrada também uma camada executada em blocos de paralelepípedo, com dimensões variáveis, conforme a Tabela 1, (esses blocos estão assentes sobre um colchão de areia). Apresentaram na sua forma geométrica irregularidades, além de apresentarem constituição de um material arenítico, demonstrado na Figura 14. Devido a isso, os blocos dificultaram a uniformidade entre as peças assentadas, deixando espaços vazios na sua verticalidade.

De acordo com Pellenz (1983) as pedras em paralelepípedos devem ter as dimensões mínimas de 18cm de comprimento, 14 cm de largura e altura de 10cm, conforme na Figura 18. Assim, concluímos que as pedras encontradas em campo, não se enquadram com as dimensões apropriadas.

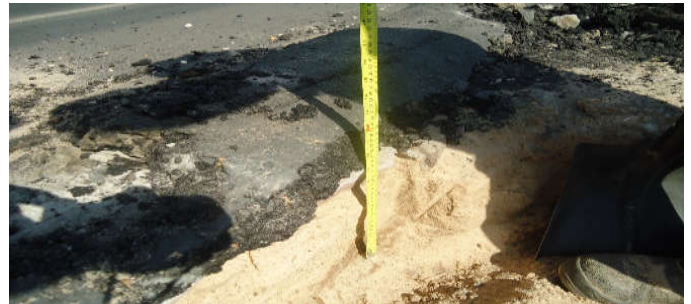
**Figura 19. Camada do Colchão de areia, Paralelepípedo e Capa asfáltica**

**Colchão de Areia:** O colchão de areia existente tem espessura variável ao decorrer da Avenida, e em função da deformação da camada inferior (base), o colchão de areia acompanhou toda a deformação, conseqüentemente, levando consigo toda a estrutura superior. A Figura 19 mostra a medida do colchão de areia em um dos pontos do trecho, e a sua deformação.

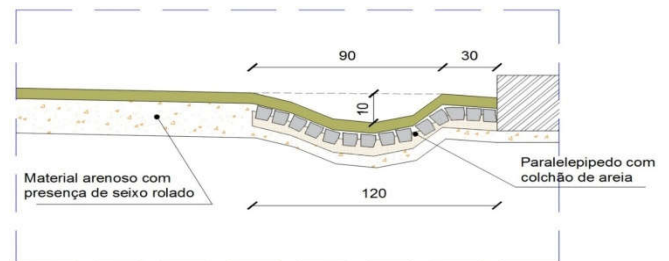
**Figura 21. Ilustração da seção longitudinal a via das deformações de toda estrutura causada pela falta de suporte da camada de base**

**Camada de Base:** Após a remoção das camadas existentes na Avenida em questão (Capa Asfáltica, Paralelepípedo e Colchão de Areia), encontramos uma camada de solo granular que tem como função trabalhar como camada de base. Essa camada se encontra deformada em função das cargas oriundas da superfície, conforme mostra as Figuras 20 e 21.

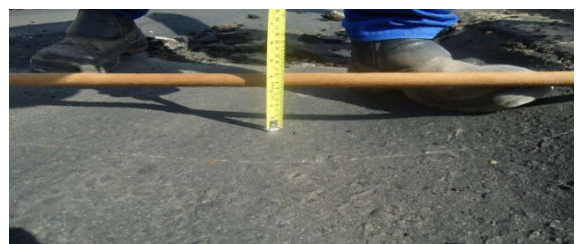
**Figura 22. As camadas deformadas devido ao carregamento exposto**

**Deformação Completa da Estrutura:** Com o inadequado dimensionamento do pavimento como foi detalhado no decorrer do trabalho, as cargas oriundas do tráfego intenso no corredor exclusivo não suportaram e toda a estrutura veio a deformar, conforme as Figuras 22 e 23.

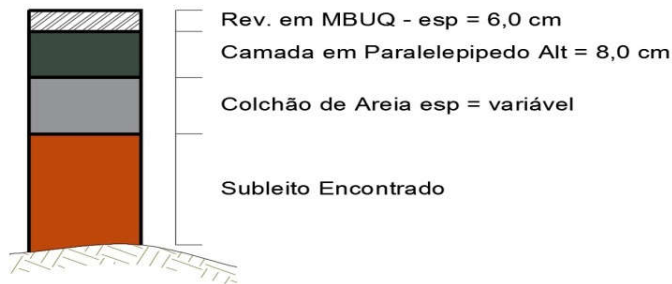
**Figura 24. Estrutura do pavimento Inlocu**

As Figuras 24 e 25 abaixo mostram a comparação da situação encontrada com suas respectivas alturas de cada camada, com a representação do pavimento com as alturas apropriadas de acordo com as normas, assim, garantindo que o pavimento consiga realizar a sua função.
