## ANÁLISE DE PROBLEMAS PATOLÓGICOS NAS VIAS URBANAS DE GURUPI-TO

<sup>1</sup>Discentes do Curso de Engenharia Civil Universidade de Gurupi, UNIRG

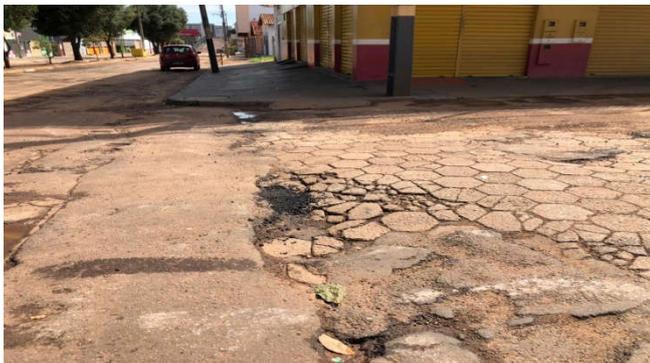
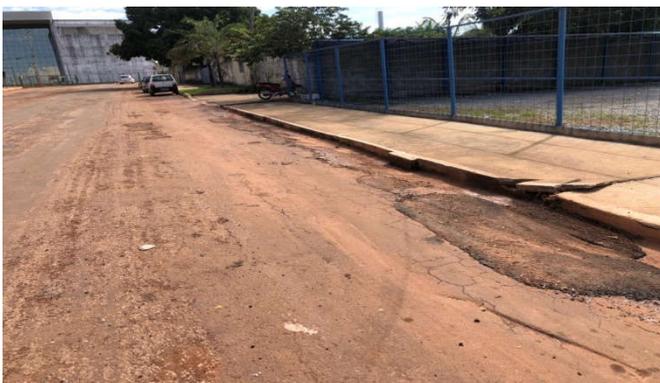
Conforme o Departamento Nacional de Infraestrutura de Transportes - DNIT (2006), as medidas de manutenção preventiva são procedimentos de conservação elaborados a partir de tempos em tempos e para prevenir a ocorrência e para impedir o surgimento de patologias. Revisando os aspectos das patologias encontradas na Avenida Maranhão, em especial as panelas, nota-se que a entidade responsável pela manutenção (Câmara Municipal de Gurupi - TO) efetua ocasionalmente reparações quando a situação do pavimento encontra-se em um estágio avançado. Os remendos não são propriamente uma desfiguração, visto que procedimento para correção de buracos ou outras categorias de depressões no pavimento, se não for feito corretamente podem causar grandes patologias e também desconforto para os usuários das ruas. As Figuras 9 e 10 mostram alguns pontos de correção na estrada. A principal causa da exsudação asfáltica é o excesso de material betuminoso utilizado no processo de pavimentação. Normalmente quando a temperatura está alta, o asfalto tende a dilatar e esses ligantes são direcionados para a face do pavimento, pela dificuldade de envolver os espaços vazios no pavimento ou por estarem em excesso.

**Figura 9. Remendo mal executado ainda com patologias**

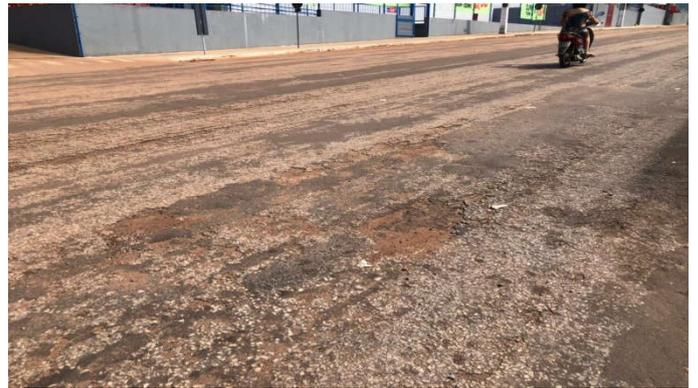
Em alguns pontos essas patologias não se apresentaram de forma significativa, mesmo assim, de fato, ainda é um problema em questão. Essa patologia pode ser vista na Figura 11.

**Figura 11. Exsudação situado na Avenida Maranhão**

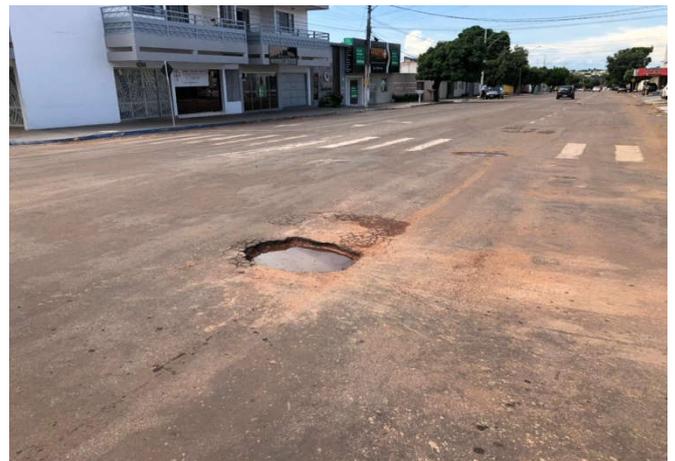
Buracos ou panelas são rupturas estruturais localizadas mais enfraquecidas que seu entorno. No entanto, levarão rapidamente à corrupção de seções contíguas, comprometendo mais seriamente o traço (DNIT, Se não reparado.321). E suas prováveis causas se devem a cargas desordenadas no pavimento, insuficiência na medicação e recalque do pavimento, e ação da água por infiltração.

**Figura 12. Painela (buraco) com água da chuva localizado em um cruzamento**

Talvez este seja um dos problemas mais comuns em todas as estradas do país, devido à falta de conservação das estradas. Embora, em alguns trechos, não fosse tão visível, houve algumas sugestões de possível surgimento dessas patologias no revestimento asfáltico. Essa patologia pode ser vista na Figura 12. No mês de março de 2022 foi realizado um tapa-buracos (manutenção corretiva) na avenida, que consiste em preencher com asfalto seguido de uma compressão no pavimento, para melhorar as condições de trafegabilidade das vias urbanas, como está representado nas Figuras 13 e 14.

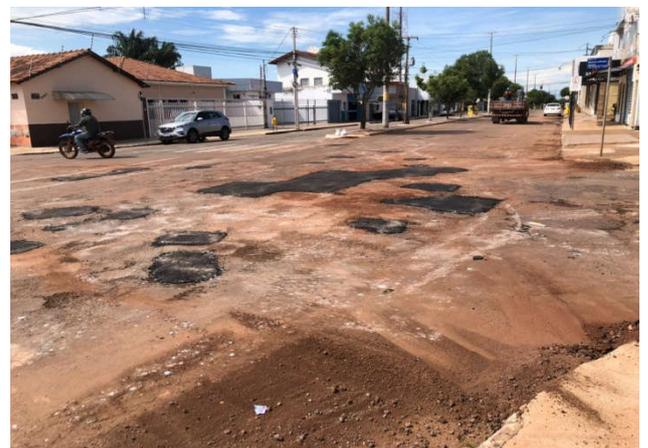
**Figura 13. Tapa-buracos em perímetro urbano**

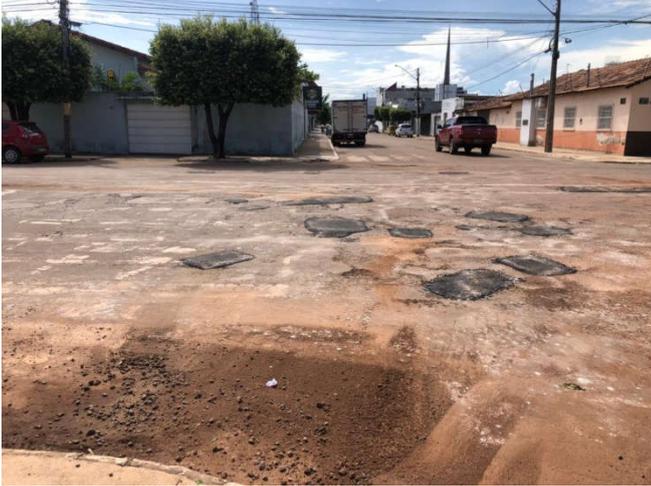
Figura 14. Remendos em perímetro urbano
