## AVALIAÇÃO TECNOLÓGICA NA EXECUÇÃO DO PAVIMENTO DO CORREDOR EXCLUSIVO DE ÔNIBUS DA AVENIDA BARÃO DE GURGUÉIA EM TERESINA-PI

Esta pesquisa tem por objetivo avaliar a funcionalidade do pavimento do Corredor Exclusivo da Avenida Barão de Gurguéia. Para isso analisou-se as deformações encontradas no pavimento, as causas, consequências geradas e foi proposto soluções viáveis para recuperação do pavimento com base nos dimensionamentos e ensaios realizados *in locu*. O método empregado foi o de pesquisa quantitativa, descritiva e experimental. Realizou-se uma vistoria visual junto à registros fotográficos, foi coletado 02 amostras em 02 trechos determinados (Ponto 01 - Estação 03 e Ponto 02—em frente ao Residencial Dom Avelar Brandão Vilela). Para a caracterização do solo foram realizados os ensaios de Granulometria, Densidade de campo, Limite de Liquidez, Limite de Plasticidade, Compactação e CBR. Na verificação da altura do pavimento em paralelepípedo foi observado que não há suporte suficiente para resistir os esforços atuantes, pois obteve-se o valor de  $ISC=11\%$ , sendo que o mínimo da norma é  $ISC\geq 15\%$ . O pavimento como um todo apresentou um  $CBR=22\%$  e  $29\%$ , no p

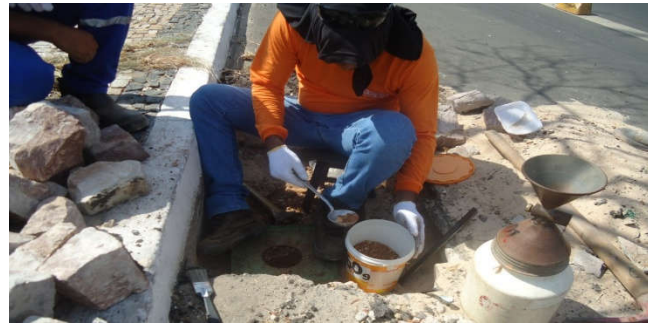
**Figura 2. Coleta da amostra de solo ponto 1**

À título de ilustração é importante observar a Figura 2 que mostra o ponto 01 – borda esquerda da via aproximadamente 0,80 m medido a partir do meio fio do canteiro central no sentido Zona Sul/Centro, Estação 03 Bairro Vermelha, a coleta foi realizada no dia 24/09/2018.

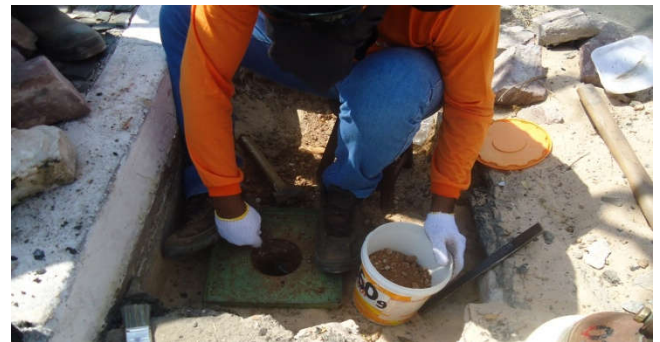
**Figura 3. Coletada amostrade soloponto 2**

Logo em seguida, é importante observar a Figura 3 para conhecer o Ponto 02 – borda esquerda da via aproximadamente 0,80 m medido a partir do meio fio do canteiro central da via no sentido Zona Sul/Centro em frente ao Residencial Dom Avelar Brandão Vilela – Bairro Tabuleta, a coleta foi realizada no dia 03/10/2018.

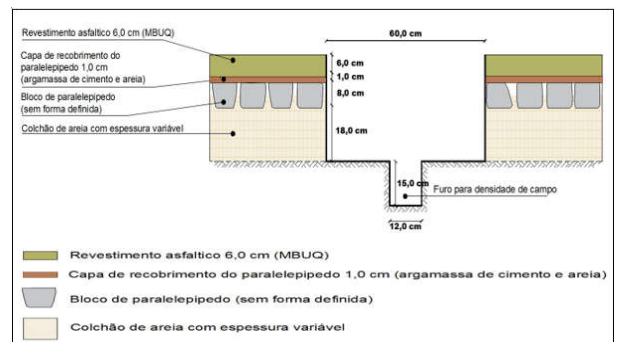
**Figura 4. Representação da seção transversal da trincheira, ponto 1**

Afins de caracterização as Figuras 4 e 5 detalham a seção, identificando cada camada existentes, a sua disposição no pavimento e as dimensões das espessuras encontradas, no Ponto 01 e 02, respectivamente. É importante observar a Figura 4 para compreender as especificações do ponto 1 que foi estudado.

Espessura da capa asfáltica -----	6,0 cm
Espessura do paralelepípedo (Ponto 01) -----	8,0 cm
Espessura do paralelepípedo (Ponto02) -----	9,0 cm
Espessura do colchão de areia (Ponto01) -----	18,0 cm
Espessura do colchão de areia (Ponto02) -----	20,0 cm
Espessura da camada de base (Ponto01) -----	20,0 cm
Espessura da camada de base (Ponto02) -----	17,0 cm

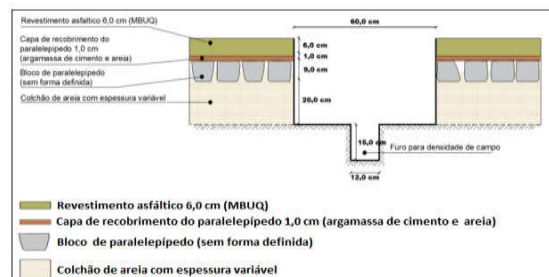
**Figura 5 - Representação da seção transversal da trincheira, ponto 2**

É importante observar a Figura 5 de modo a compreender as especificações do ponto 2 que foi estudado.

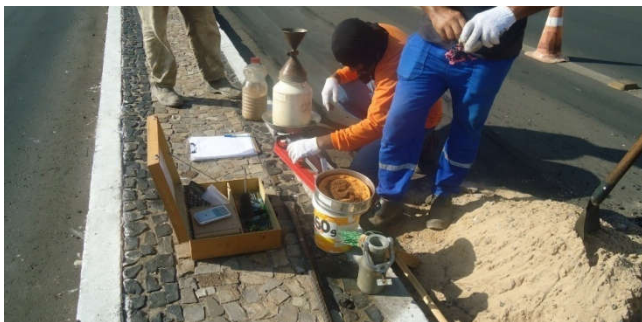
**Figura 6 – Ensaio de densidade em campo**

**Characterization of the Case Study - Tests carried out:** Ademais, os ensaios de Granulometria, Densidade de Campo, Limite de Liquidez, Limite de Plasticidade, Grau de Compactação e CBR da camada no seu estado natural, permitiram traduzir as observações feitas do estudo para uma análise mais detalhada da Avenida Barão de Gurguéia, descrevendo todas as características do solo. O auxílio de pesquisa foi por meio de bibliográficas, normas técnicas e artigos científicos, com objetivo de acrescentar embasamento teórico ao estudo. Todos os dados coletados foram utilizados para realização dos ensaios campo, comparando-os com os valores normatizados. Afim de caracterizar os solos estudados foi, primeiramente, necessário realizar o ensaio de densidade em campo conforme pode ser visto nas Figuras 6 e 7. As Figuras 6 e 7 mostram que foi realizado o ensaio de densidade em campo essencial para calcular a massa específica aparente seca do solo e, conseqüentemente, seu grau de compactação.

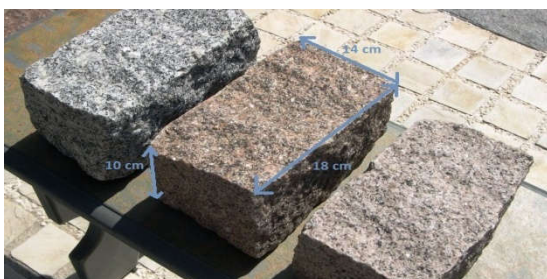
**Figura 18. Representação das dimensões padrões da pedra em paralelepípedo**

De acordo com Pellenz (1983) as pedras em paralelepípedos devem ter as dimensões mínimas de 18cm de comprimento, 14 cm de largura e altura de 10cm, conforme na Figura 18. Assim, concluímos que as pedras encontradas em campo, não se enquadram com as dimensões apropriadas.
